**Maatregeltype / statusstempel:** Goedgekeurd door de Nederlandse Arbeidsinspectie

**Maatregel naar plaats in de Arbeidshygiënische Strategie:** Technische maatregelen

**Beschrijving van de maatregel:**

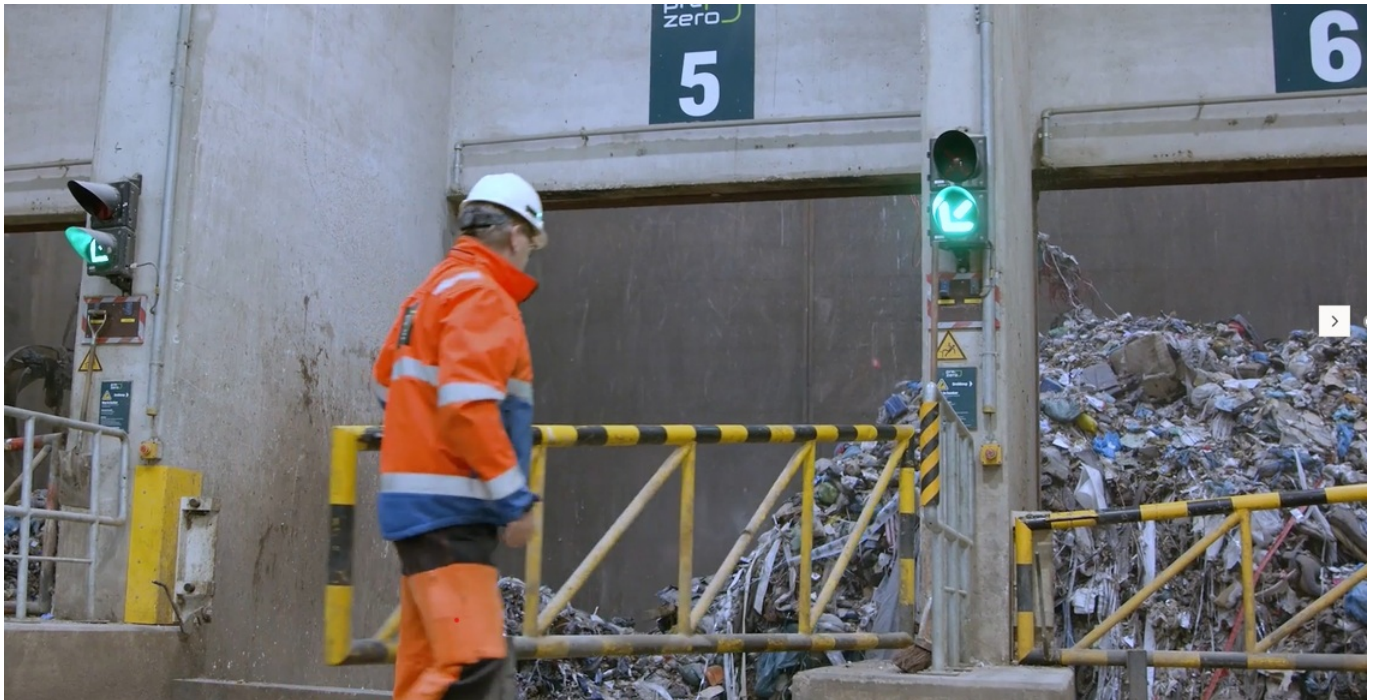
Het verblijf van onbevoegden in de nabijheid van het stortgat is nadrukkelijk verboden. Gele strepen op de vloer en andere markeringen verbeteren de zichtbaarheid van het stortgat en geven de veilige zone aan waar medewerkers en bevoegde derden op de stortvloer mogen lopen.

Een vloermarkering alleen is echter niet voldoende om het valgevaar bij stortbunkers te voorkomen.
